FICHE TECHNIQUE

PIERRE RECONSTITUEE

DALLES 50X50 PALATIUM

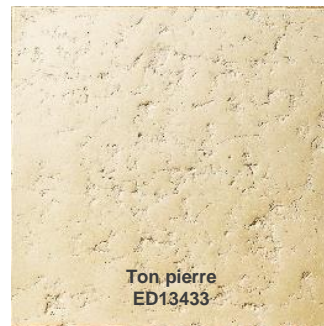
Dalle moulée dans matrice ABS à démoulage différé.

Format : 50x50 ±3mm – Epaisseur : 22 ±3mm – Poids 48Kg/m²
